RD2001221336

## معلومات الاطراف / الادانة

## وصف الحادث

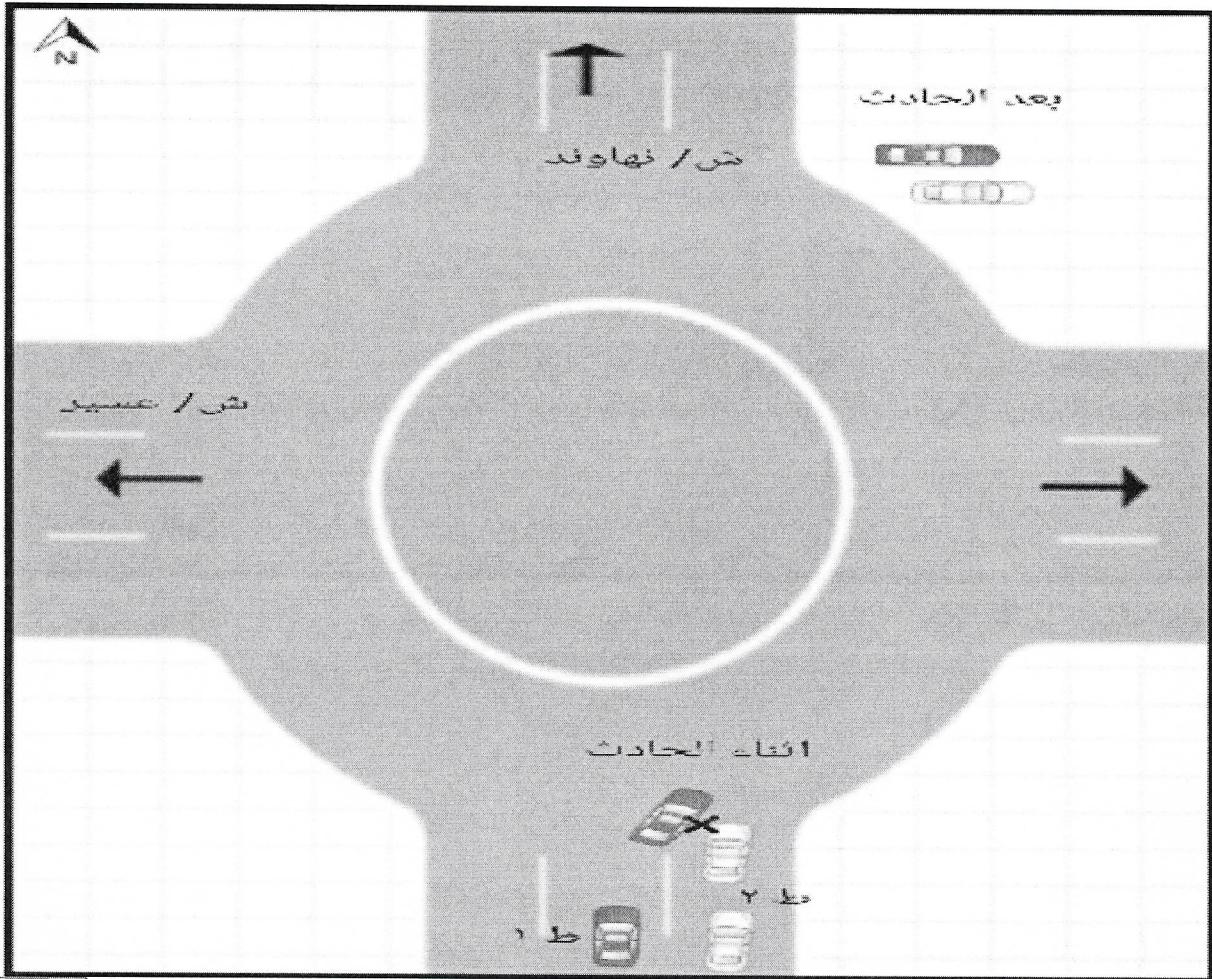
الرسم التفصي للحادث

بعد المعاينة والإطلاع واحد اقوال الطرفين تبين لي أن الطرفين كانوا على شارع نهاوند باتجاه الغرب الطرف الأول في المسار الأيسر والطرف الثاني في المسار اليمين قبل الدوار مع شارع عسيرة وعند دخول الطرف الأول لدور انحراف وحتم التصادم بالطرف الثاني مما أدى إلى اضرار المركبات الطرف الأول الجانب اليمين والطرف الثاني الركين الامامي الأيسر وبذلك تكون نسبة الخطأ على الطرف الأول ١٠٠% بحسب الانحراف حسب المادة ٢\٦\٥٠ علمًا بأن الاطراف تحرکو بسبب زحمه.
